Direktoratet for  
samfunnssikkerhet  
og beredskap

# Brann i kabelkulvert

Oslo Sentralstasjon 27.11.2007

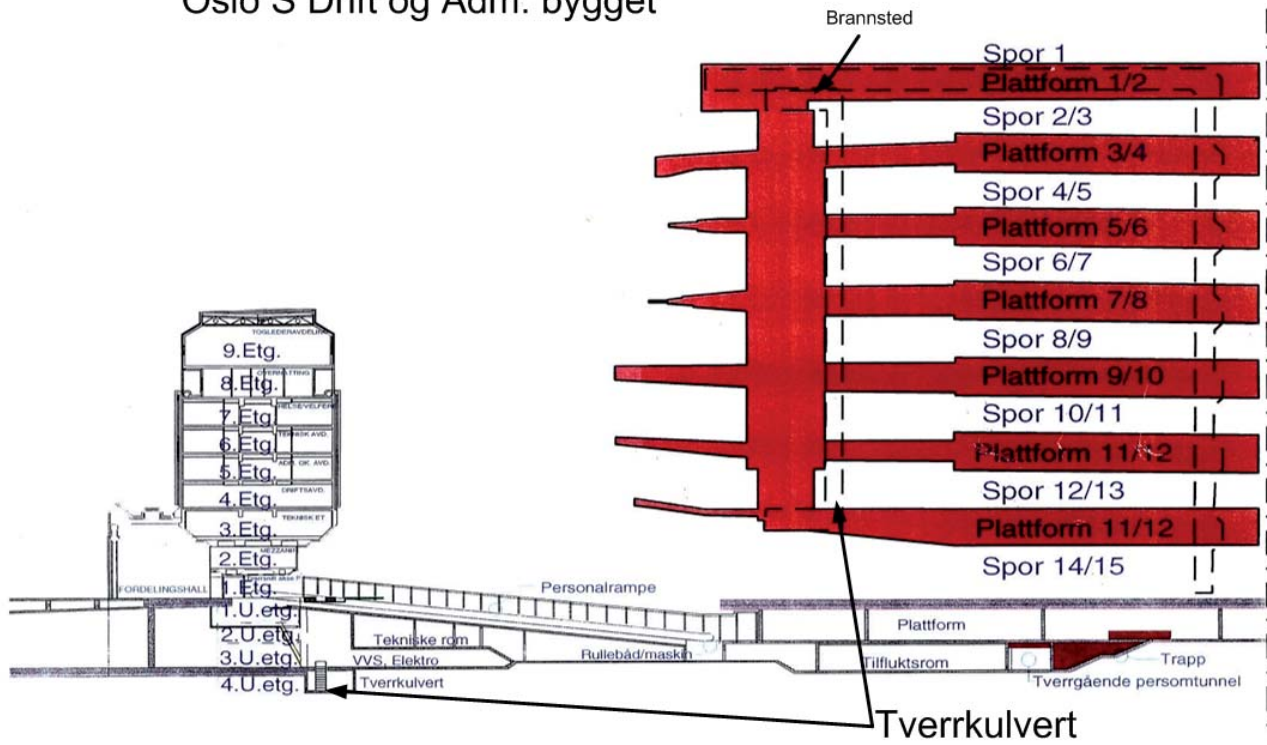
### Oslo S Drift og Adm. bygget

Se vedlegg 1 for nærmere beskrivelse av hendelsesforløpet. Vedlegg 2 viser tverr- og lengdesnittskisse over Oslo S med brannsted (Kilde: Jernbaneverket). Vedlegg 3 viser kartskisse over strømforsyningen til Oslo S (Kilde: Hafslund Nett).

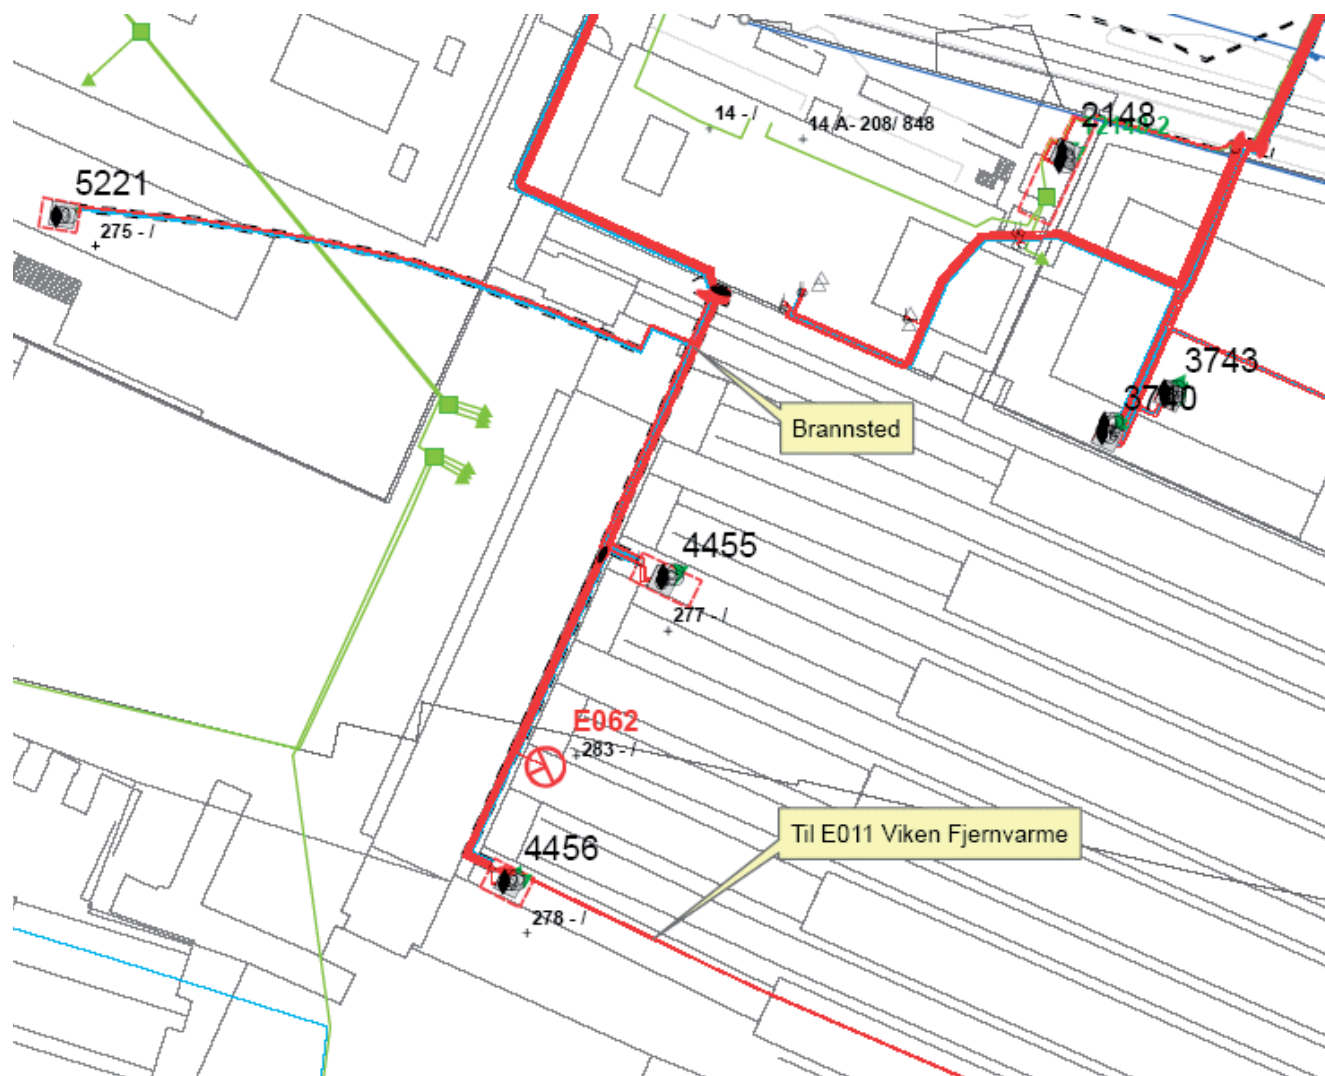
### Vedlegg 3 Kartskisse – Oslo S.

De tre stasjonene forsynes via to høyspenningskabler som er forlagt i en logisk ring med oppdeling slik at den ene kablet forsyner to stasjoner (5221 og 4456) og den andre forsyner én stasjon (4455). Se vedlegg 3 og 4 for skisse over strømforsyning ved Oslo S. (Kilde: Hafslund og JBV). Kablene er imidlertid fysisk forlagt i samme kulvert på Oslo S-området. Siden feilen med påfølgende brannutvikling høyst sannsynlig oppstod i en kabelskjøt inne i kulverten, ble begge kablene skadet. Dermed ble hele stasjonsområdet rammet av utkoblingen. Dette er derfor en reserveforsyning med innebygget svakhet.
